STATEMENT

HCLJ sagsnummer:	HCLJ530-2017-68
UTC dato:	03-09-2017
UTC tidspunkt:	14:00
Begivenhed:	Accident
Sted:	Gesten
Personskade:	None
Informationskilde:	Underretningsformular og fotodokumentation

Registrering:	OY-VXZ
Flytype:	ROLLADEN SCHNEIDER LS1 F
Flyveregler:	Visual Flight Rules (VFR)
Operationstype:	Non-Commercial Operations Pleasure Local
Flyvefase:	Landing
Flykategori:	Fixed Wing Sailplane (Glider) Non-Powered Sailplane (Glider)
Sidste afgangssted:	Denmark (Gesten)
Planlagt landingssted:	Denmark (Gesten)
Skade på fly:	Substantial

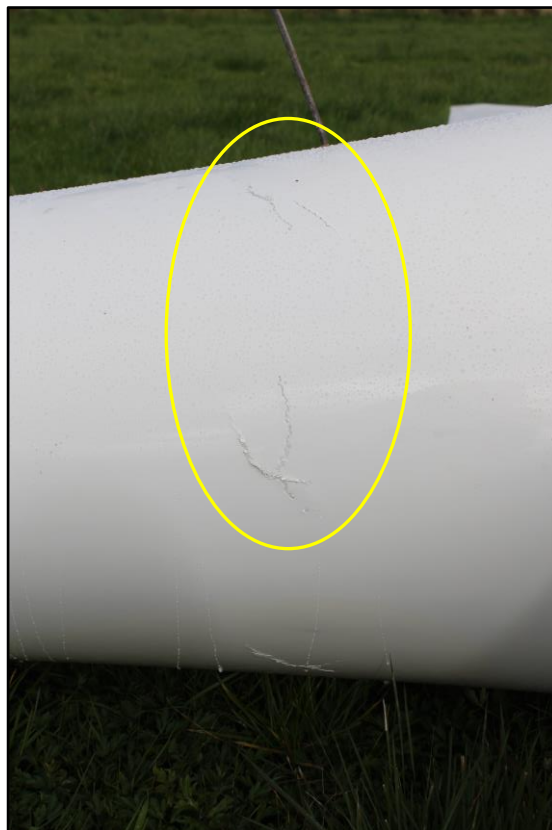
Under landingen ramte svæveflyet to mindre træer. Svæveflyet landede derefter hårdt på marken og sidegled, inden det kom til fuldt stop.

Der opstod skader på svæveflyets krop i henholdsvis højre side (se nedenstående billede) og venstre side, skader på forkant af højre vinge samt skader på lukkemekanismen til svæveflyets hood.
