## STATEMENT

HCLJ sagsnummer:	2018-2
UTC dato:	22-12-2017
UTC tidspunkt:	14:55
Begivenhed:	Serious incident
Sted:	Aversi
GPS position:	N 55°20'36 E 11°50'17
Personskade:	None
Informationskilde:	Underretningsformular, interview og fotodokumentation

Registrering:	OY-SFU
Flytype:	CESSNA 182 TR
Flyveregler:	Visual Flight Rules (VFR)
Operationstype:	Specialised Operations (Aerial Work) Parachute drop
Flyvefase:	Landing
Flykategori:	Fixed Wing Aeroplane Small Aeroplane
Sidste afgangssted:	Denmark (Aversi)
Planlagt landingssted:	Denmark (Aversi)
Skade på fly:	Minor

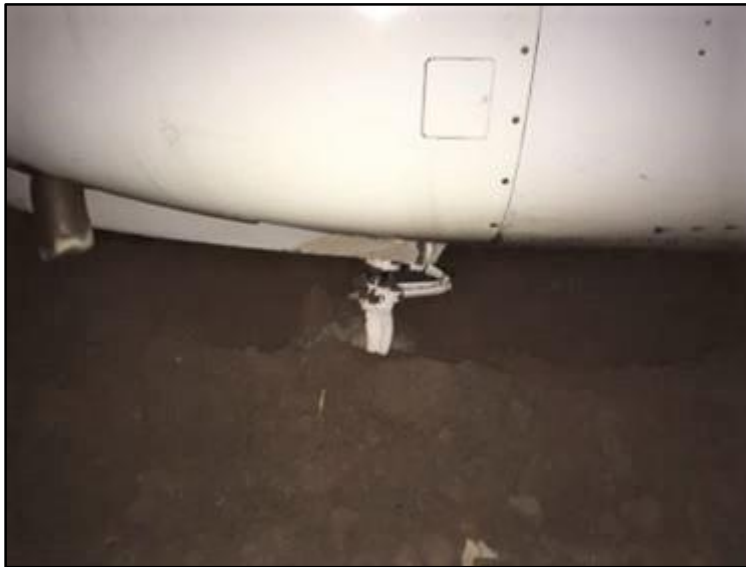
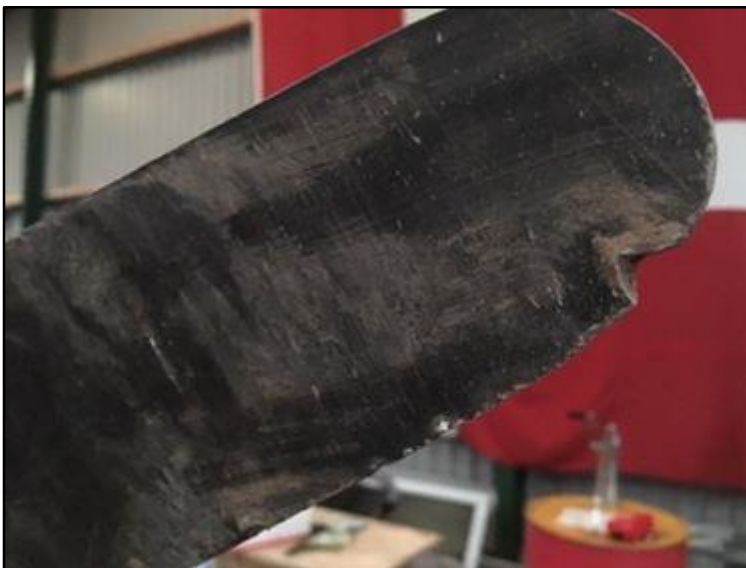
Flyets næsehjul sank ned i markens bløde jord, og flyet tippede hen over flyets næseparti og mod højre, hvorved propellen og højre vingetip fik kontakt med jorden.

Der opstod mindre skade på en dør til næsehjulsunderstellet og propellen.
