STATEMENT

HCLJ sagsnummer:	HCLJ510-2017-329
UTC dato:	08-05-2017
UTC tidspunkt:	15:45
Begivenhed:	Serious incident
Sted:	Gørlev (EKGO)
Personskade:	None
Informationskilde:	Underretningsformular, fotodokumentation og interview

Registrering:	OY-CSF
Flytype:	PIPER PA28 140
Flyveregler:	Visual Flight Rules (VFR)
Operationstype:	Non-Commercial Operations Pleasure Cross Country
Flyvefase:	Landing
Flykategori:	Fixed Wing Aeroplane Small Aeroplane
Sidste afgangssted:	Denmark EKRS : Ringsted
Planlagt landingssted:	Denmark EKGO : Goerloev (Private AD)
Skade på fly:	Minor

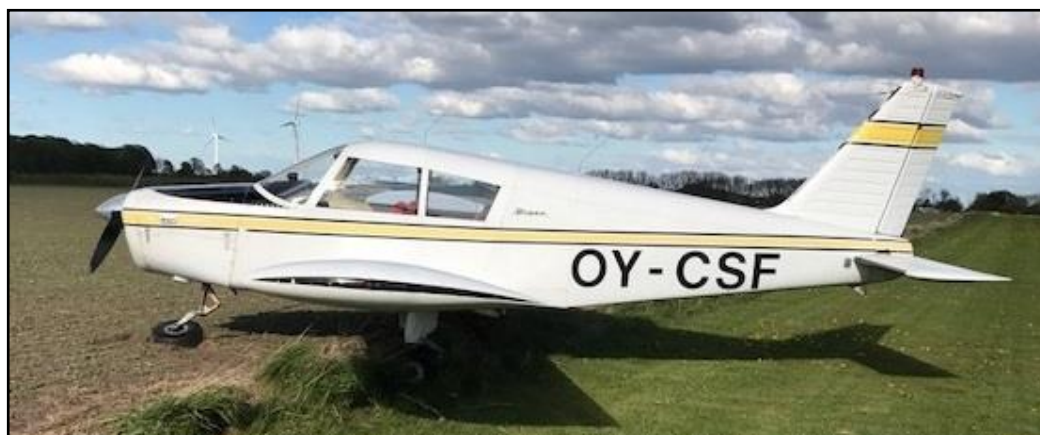
Efter ca. 200 meters landingsafløb – eller hvad der svarede til næsten halvvejs nede ad banen – mistede piloten kontrollen med flyet, der begyndte at køre mod venstre.

Flyet fortsatte mod en jord-/græsvold, der udgjorde den venstre banekant.

Næsehjulet og højre hovedhjul kørte henover volden, og flyets næseparti blev under passagen løftet op.

Da næsepartiet sænkede sig igen, ramte propellen jorden, og flyet stoppede.

Under hændelsesforløbet opstod der skader på:

- Næsehjulsgaflen.
- Næsehjulsbenet.
- Propellen.
