STATEMENT

HCLJ sagsnummer:	HCLJ510-2017-331
UTC dato:	22-05-2017
UTC tidspunkt:	11:51
Begivenhed:	Serious incident
Sted:	Femø
Personskade:	None
Informationskilder:	Underretningsformular, interview og fotodokumentation

Registrering:	OY-TFK
Flytype:	PIPER PA28 151
Flyveregler:	Visual Flight Rules (VFR)
Operationstype:	Non-Commercial Operations Pleasure Cross Country
Flyvefase:	Landing
Flykategori:	Fixed Wing Aeroplane Small Aeroplane
Sidste afgangssted:	Denmark EKRR (RKE): København/Roskilde
Planlagt landingssted:	Denmark (Femø)
Skade på fly:	None

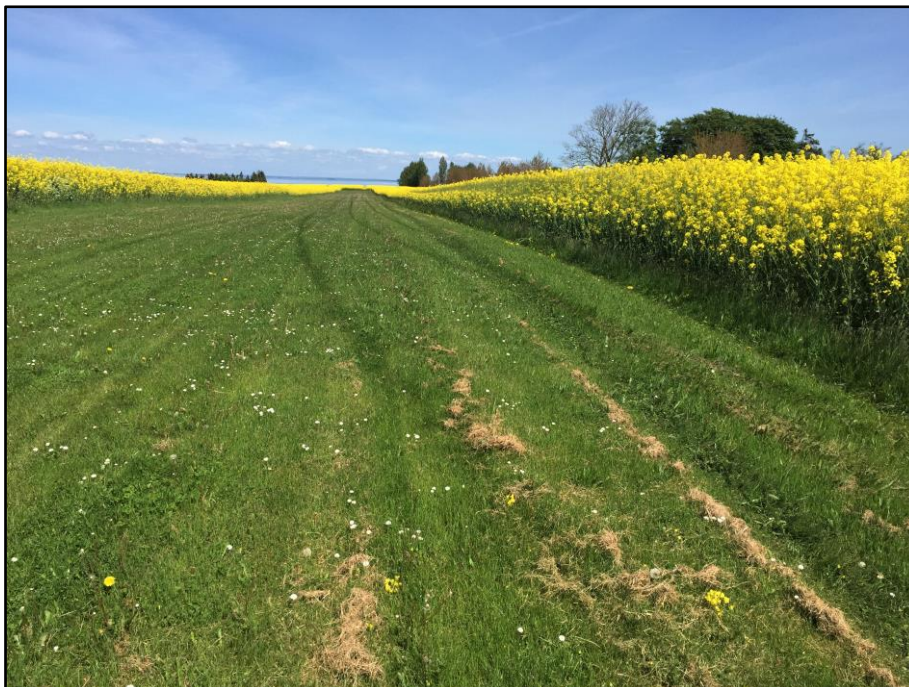
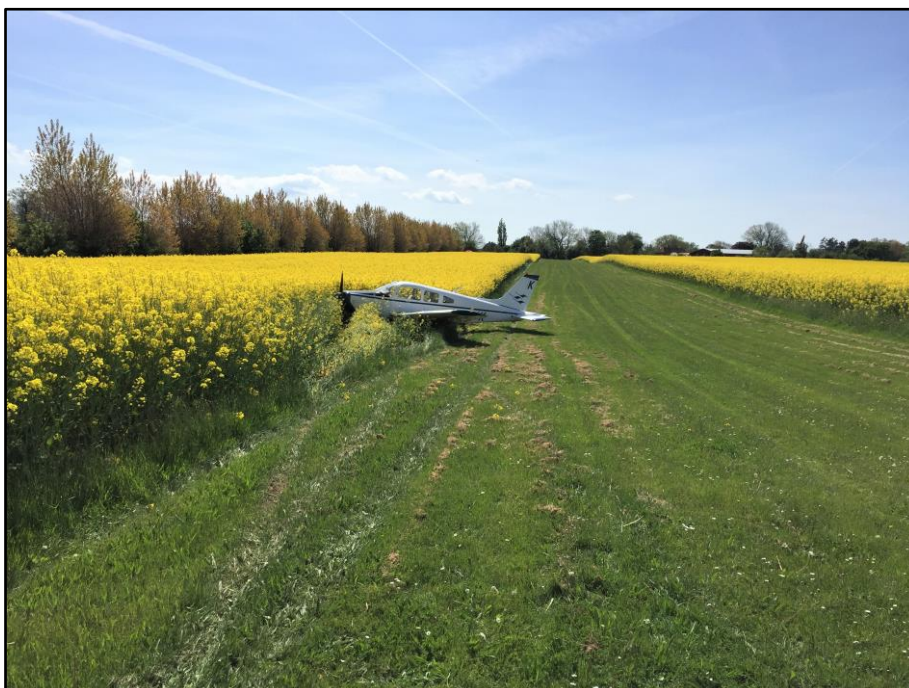
Under landingsafløbet var det pilotens oplevelse, at flyet utilsigtet begyndte at dreje over mod den sydlige banebegrænsning. Piloten forsøgte at korrigere, men venstre vinge fik kontakt med ca. 1,70 meter høj rapsafgrøde, der stod langs banen. Venstre hovedhjul kørte ud over siden af banen, hvor der var et fald på ca. 10 centimeter, og flyet begyndte at glide sidelæns.

Flyet gled sidelæns ca. 15 meter gennem rapsafgrøden og kom til et fuldt stop delvist uden for banen.

Rapsafgrøden stod på begge sider af banen og voksede enkelte steder ind over banen.
