Havarikommissionen
Accident Investigation Board Denmark

REDEGØRELSE

PIPER PA28RT 201T

OY-BRC

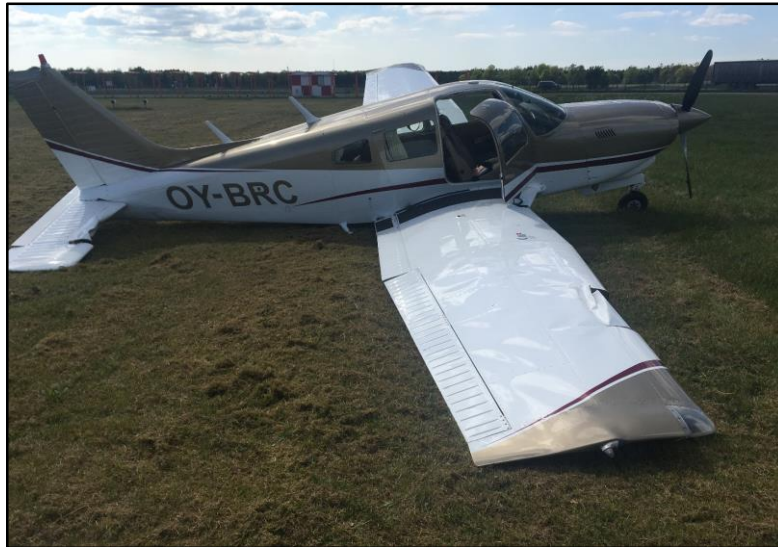
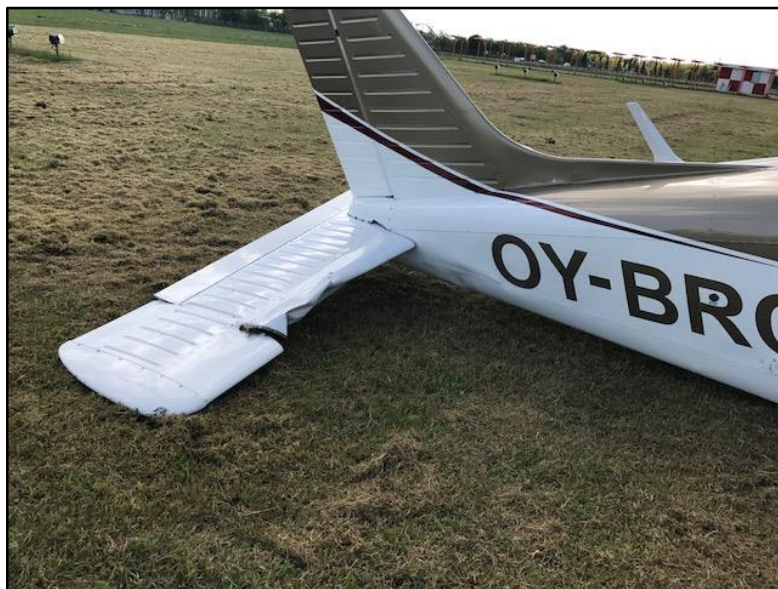
Skader på flyet

Flyet blev under hændelsesforløbet væsentligt beskadiget.
