**Havarikommissionen**  
Accident Investigation Board Denmark

# REDEGØRELSE

**09-05-2016**

**CESSNA 182 P**

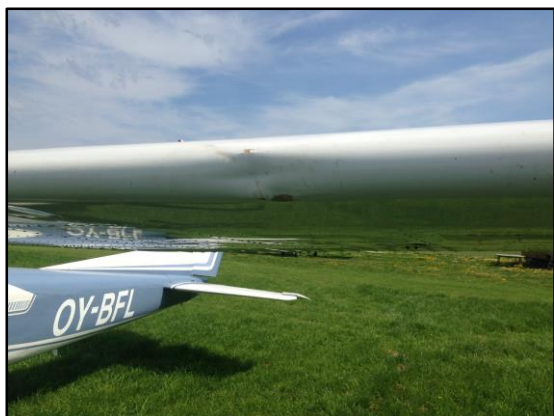
Flyets venstre vingetip (fairing) separerede fra flyet, og den midterste og yderste del af venstre vingeforkant blev trykket ind under kollisionen med birketræet.

Venstre vingeforkant (midt for)

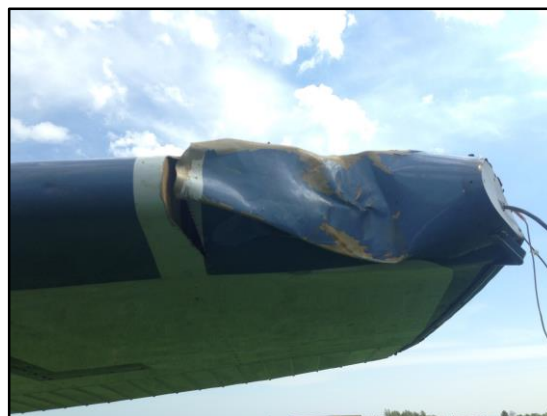
Venstre vingeforkant (yderst)

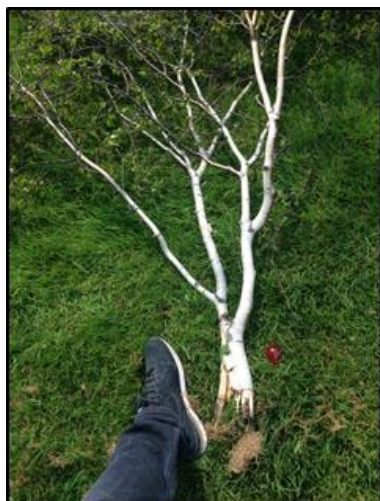
Flere af birketræets grene knækkede af som følge af flyets kollision med træet.

Billedet til venstre viser en gren og flyets røde navigationslys, der blev fundet tæt ved birketræet.

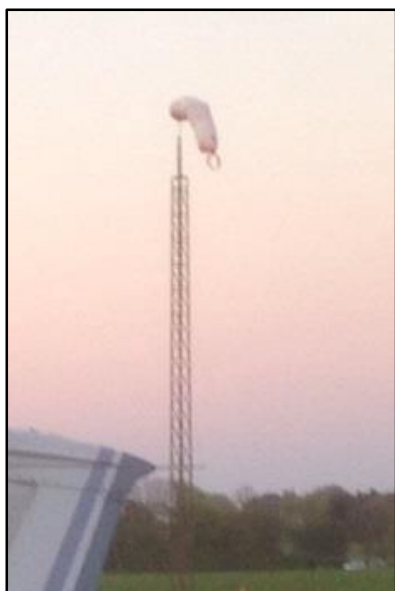
Billedet til venstre er taget i nordøstlig retning ca. halvanden time efter havariet, og viser flyvepladsens vindpose.

Havarikommissionen vurderer vindforholdene ca. kl. 19:30 til at have været ca. 040°/5 knob jævnfør billedet af flyvepladsens vindpose.

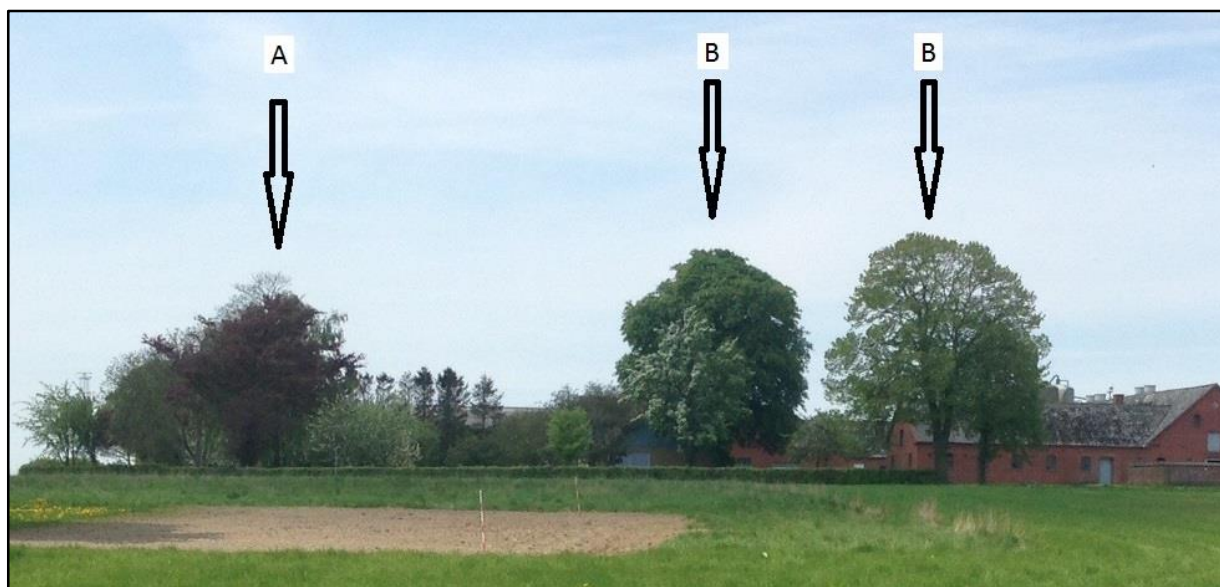
Nedenstående billede viser den private ejendom E1. Fotoet er taget i vestlig retning, fra en position umiddelbart syd for det ryddede areal RA2.

Under den afbrudte landing ramte flyets venstre vinge toppen af det på billedet med pil A markerede birketræ, der er det højeste træ i venstre side af billedet. Foran birketræet stod et lavere træ (formentlig en blodbøg), som ikke blev ramt af flyet.

Gruppen af træer der er markeret med pile B, er de forreste træer, som flyet fløj venstre om under pilotens undvigemanøvre.

Under pilotens efterfølgende undvigemanøvre ramte venstre vingespids toppen af birketræet.

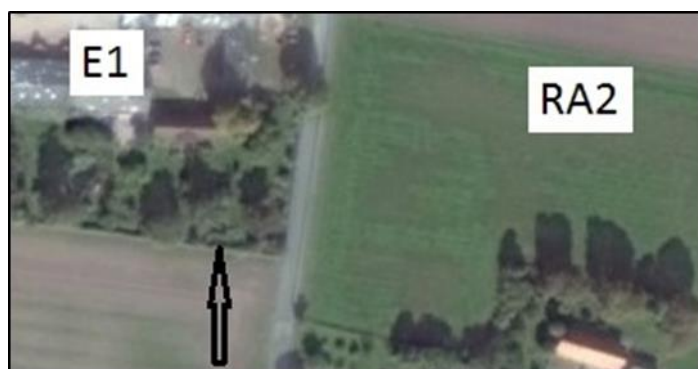
Pilen på oversigtsbilledet til venstre (udsnit af bilag 1) viser birketræets placering på E1.
