## STATEMENT

HCLJ sagsnummer:	HCLJ510-2017-333
UTC dato:	15-06-2017
UTC tidspunkt:	11:51
Begivenhed:	Accident
Sted:	Stauning (EKVJ)
Personskade:	Serious
Informationskilde:	Underretningsformular samt foto- og videodokumentation

Registrering:	OY-EGM
Flytype:	REIMS AVIATION F172 H
Flyveregler:	Visual Flight Rules (VFR)
Operationstype:	Non-Commercial Operations Pleasure
Flyvefase:	Standing
Flykategori:	Fixed Wing Aeroplane Small Aeroplane
Sidste afgangssted:	Denmark EKVJ (STA): Stauning
Planlagt landingssted:	Denmark EKVJ (STA): Stauning
Skade på fly:	Destroyed

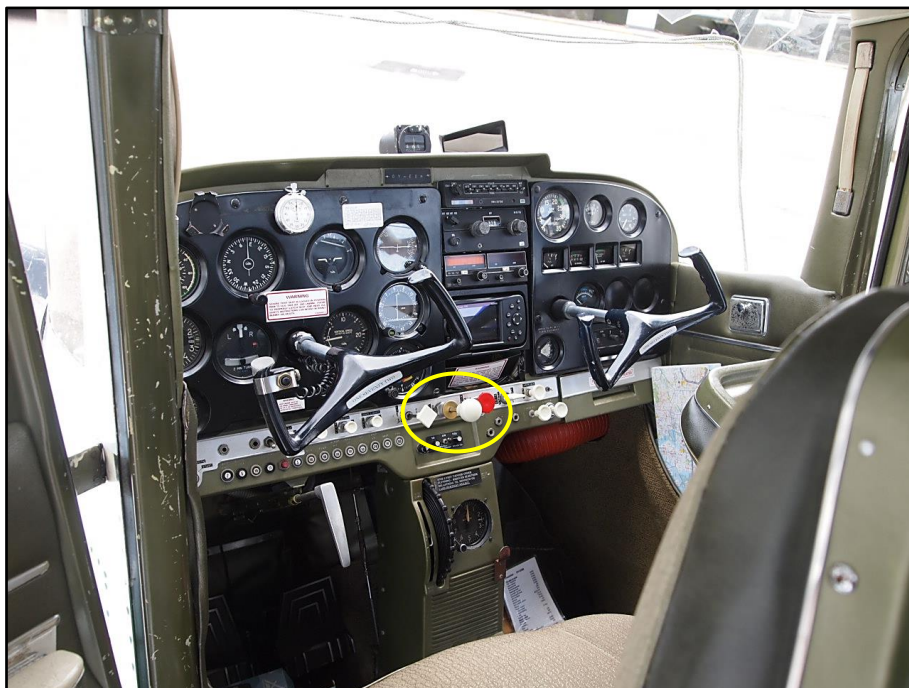
Piloten forsøgte uden succes tre gange at håndstarte flyets motor og valgte i forbindelse med det fjerde håndstartforsøg at sætte gashåndtaget nærmere mod fuld gas.

Flyets motor startede, og flyet begyndte at køre hurtigt fremad.

Piloten blev ramt bagfra af flyets højre hovedhjul og faldt til jorden. Piloten forsøgte at holde flyet tilbage og blev slæbt ca. 10 meter henover asfalten, inden piloten slap sit tag i flyet.

Flyet kørte gennem et trådhegn til hangarområdet og kom til et fuldt stop, da det ramte en betonklods på lufthavnens parkeringsplads.
