**Havarikommissionen**  
Accident Investigation Board Denmark

# REDEGØRELSE

**Alvorlig hændelse**

**CESSNA TR182**

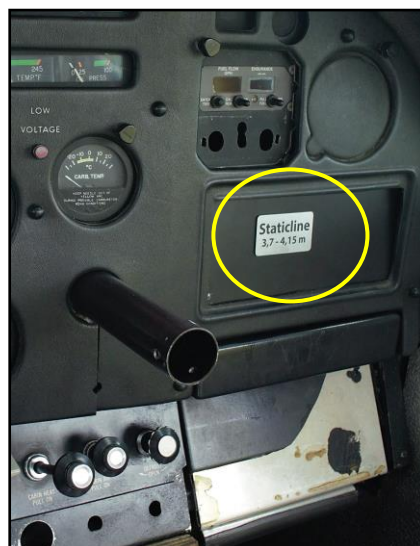
På lågen til flyets handskerum (lokaliseret i højre side af flyets instrumentpanel) var angivet minimum- og maksimumlængder (3,70 – 4,15 meter) for brug af statiske liner.

I flyets handskerum opbevaredes en selekniv.

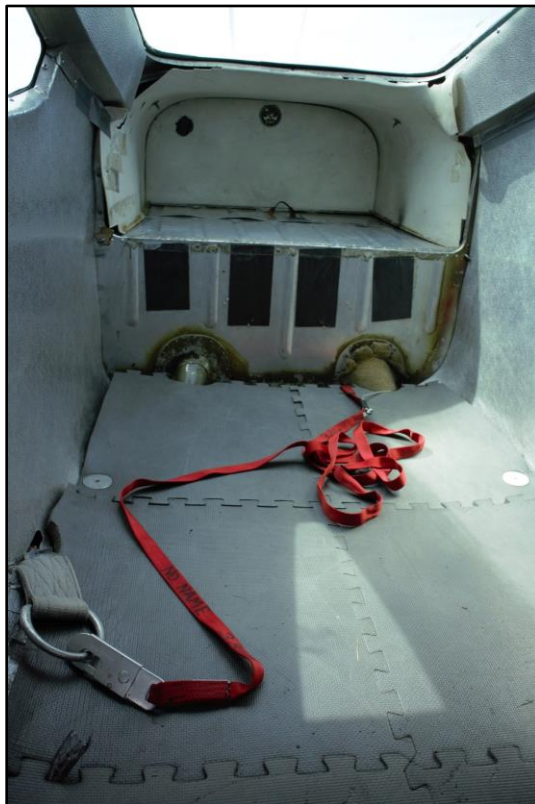
Nedenstående billede viser en statisk line fastmonteret til flyets gulv via et beslag.

De anvendte statiske liner var fastgjort til flyets gulv via et beslag.

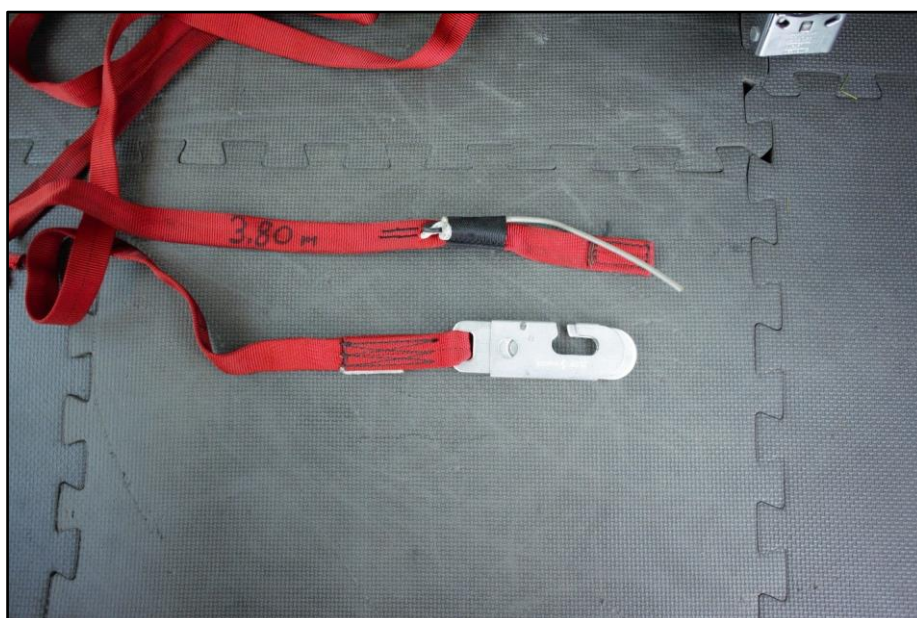
Længden på de aktuelt anvendte statiske liner var 3,80 meter.

De anvendte statiske liner lå inden for de angivne længdetolerancer for brug om bord.

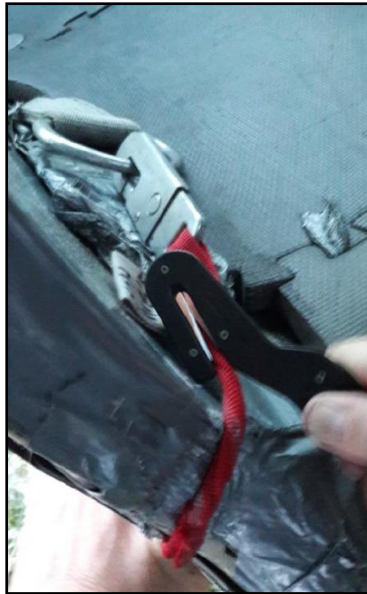
Nedenstående billede viser, at det med den ombordværende selekniv, grundet den statiske lines tykkelse som følge af at være snoet, ikke var muligt at skære den statiske line over.

Det var derudover ikke muligt for piloten med den ombordværende selekniv at skære den snoede statiske line over. Havarikommissionen vurderer ligeledes dette afdækkede forhold til at være en systemisk sikkerhedsbrist, da den ombordværende selekniv ikke var anvendelig under alle forhold herunder nødsituationer.

**Havarikommissionen anbefaler, at Trafik-, Bygge-, og Boligstyrelsen i samarbejde med Dansk Faldskærms Union foretager en risikovurdering af faldskærmsoperationer med brug af statiske liner og i den forbindelse vurderer tilgængelig- og anvendeligheden af flyvesikkerhedsfremmende udstyr, procedurer og vejledninger.**
